COMUNE di ASOLO - TV

Piano per l'**E**liminazione delle **B**arriere **A**rchitettoniche

2 - EDIFICI

Settembre 2023

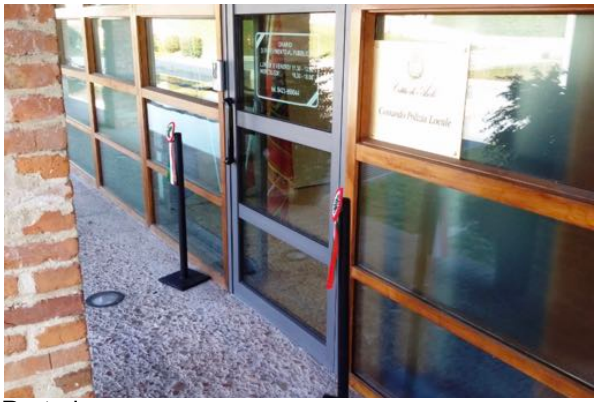
Percorso esterno

N.	*Dove*	*Foto*	*Cod*	*Intervento*	*Quantità*	*Costo €*
1	Parcheggio	*2*	PAR.1	Installazione cartello parch. riservato	1,0	110,00
2	Accesso esterno	*3-5*	- -	Livellamento sconnessioni del pavimento dal parcheggio: rif. tappeto usura asfalto Applicazione resina livellante pav. portico	20mq 15mq	600,00 1.500,00
3	Servizio igienico	*6*	BAG.2	Installazione maniglioni fisso e reclinabile	2,0	360,00
				COSTO TOTALE		**2.570,00**

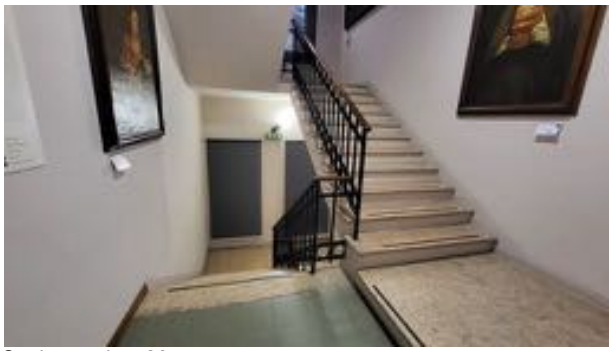
6

Vano scala e ingresso servizi igienici Museo

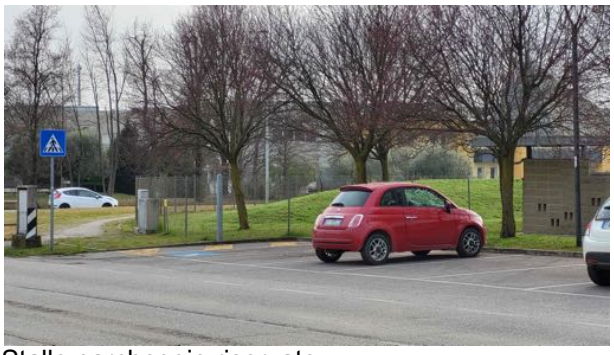
1

Stallo parcheggio riservato

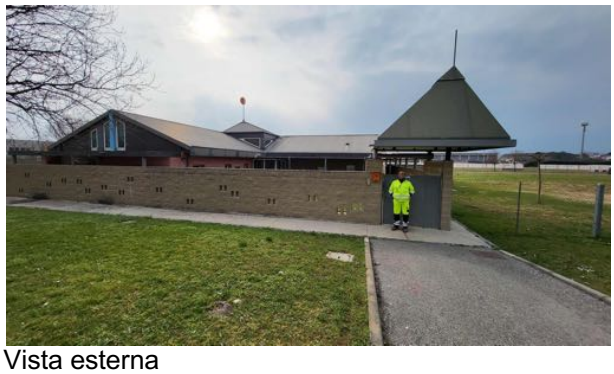
2

Vista esterna

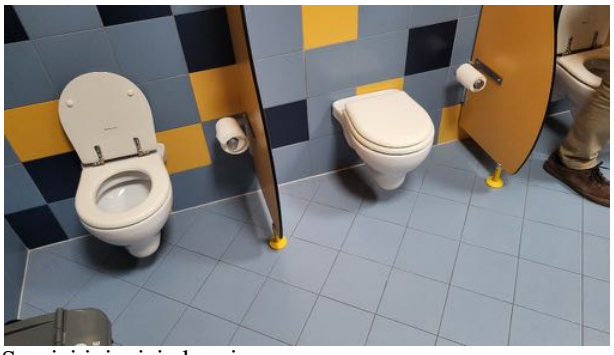
5

Servizi igienici alunni

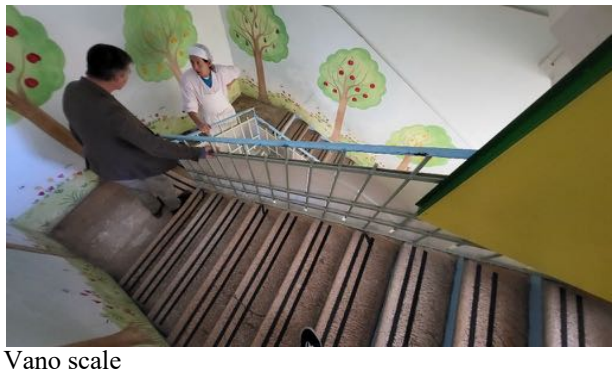
7

Vano scale

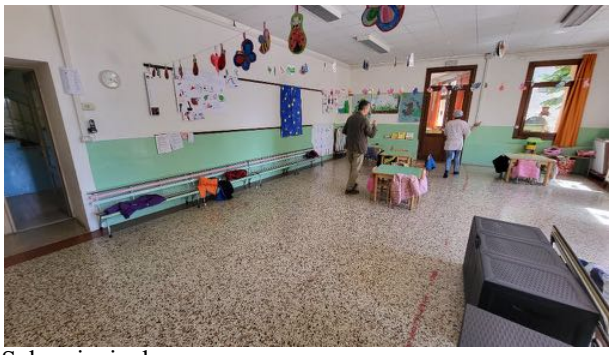
8

Sala principale

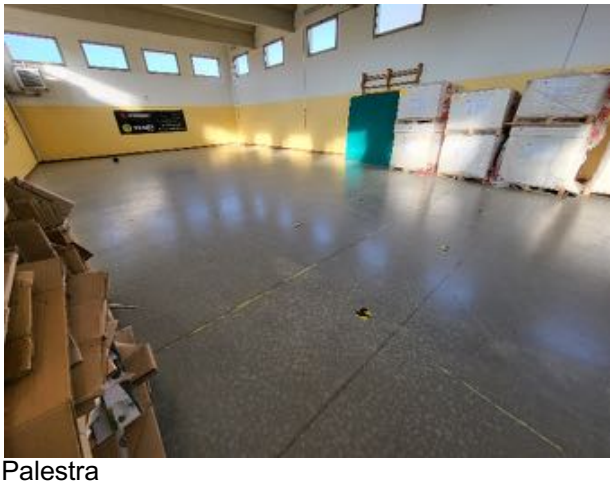
7

Palestra

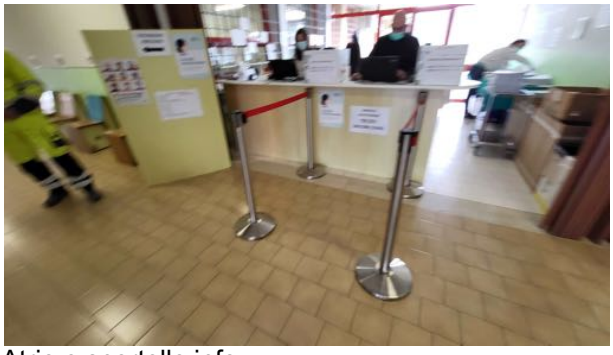
7

Atrio e sportello info

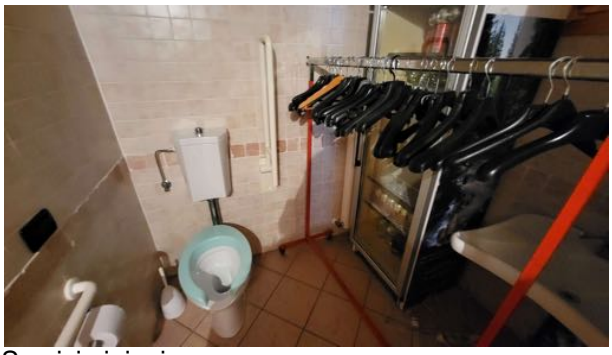
4

Servizio igienico
