COMUNE di ASOLO - TV

Piano per l'**E**liminazione delle **B**arriere **A**rchitettoniche

3 - AMBITO URBANO, VALUTAZIONI

Settembre 2023

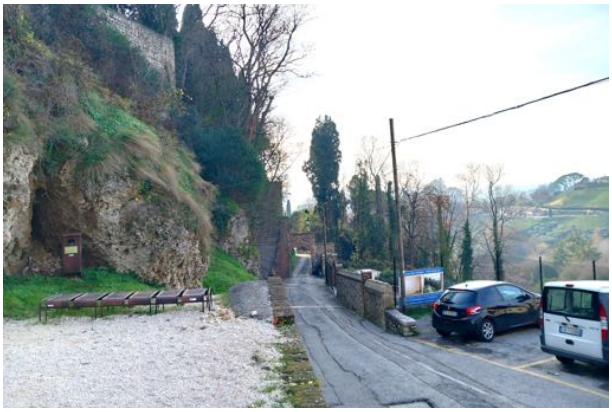
Codice – Nome via	U10	Via Roma
Zona – Orientamento	Asolo	Da via Cornaro

LATO Sinistro	*LATO Destro*
Non complanare XXX	X

ubicazione	*Continuità pedonale*	*Orientamento (podotattili, paletto, semaforo acustico)*	*Sicurezza (segnaletica, lungh. Illuminazione, velocità auto)*
Incroci			
Via Regina Cornaro /sottoportico	X	SI	SI
Via Dante/sottoportico	X	SI	SI
Attraversamenti			
Piazza	X	NO	SI
